**SERVIZI AUSILIARI SICILIA**  
**Società Consortile per Azioni**

**Oggetto: Locali sede – sopralluogo 14.03.2017.**

**Oggetto:** Verbale sopralluogo sede SAS via Libertà, 37 - Palermo

In data **14.03.2017** presso i locali in oggetto è stato eseguito un sopralluogo finalizzato all'aggiornamento del DVR aziendale rev 01 del 24.07.2015 e alla verifica del programma degli interventi definiti nello stesso DVR.

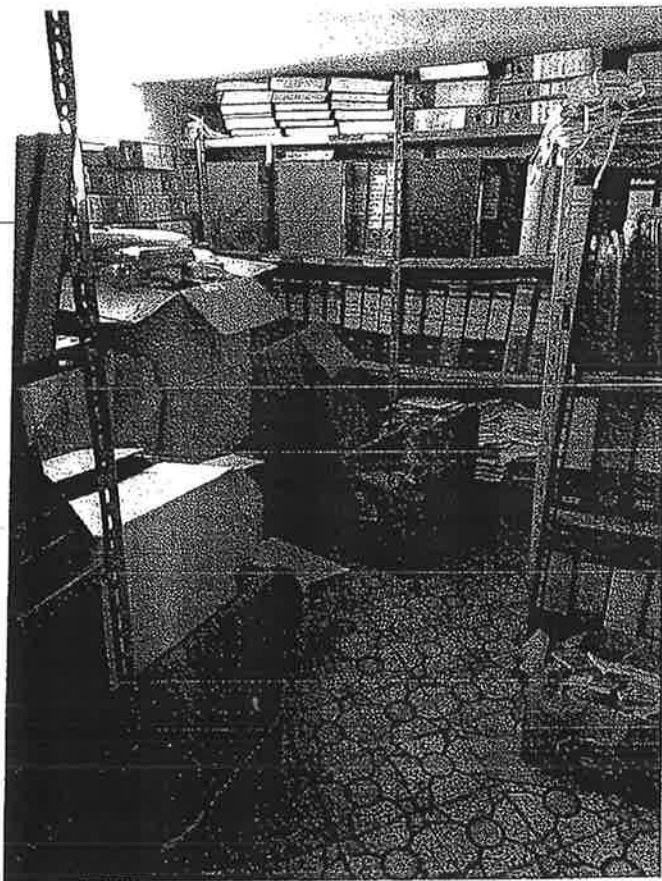
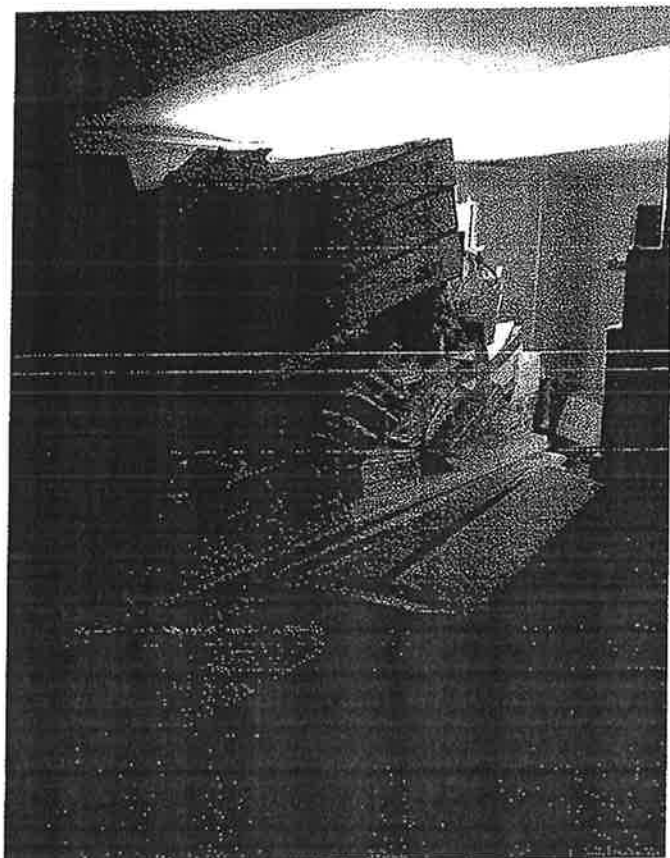
FOTO 1-2-3 - SOPPALCO

1. Il soppalco, di cui non si conosce la capacità portante, continua ad essere utilizzato come deposito, particolarmente sovraccaricato di materiale cartaceo e materiale non in uso. Anche se presenti scaffalature ove sono riposti faldoni, sono presenti ancora notevoli quantità di materiale cartaceo accatastato in maniera disordinata per terra, trattasi prevalentemente di scatoloni pieni che ingombrano le vie di circolazione (vedi foto 1-2-3).

- dismissione del materiale (pratiche, arredi/attrezzature) inutilizzato;
- riduzione del materiale archiviato, sia nei vari uffici che nei corridoi (valutare l'affidamento dell'archiviazione a ditta esterna o reperire locali esterni alla sede atti a tale funzione)
- adeguamento dei locali di piano che dovranno continuare ad essere utilizzati come archivi e depositi di materiali combustibili (vedi Regola Tecnica di prevenzione incendi di cui al D.M. 22/02/2006 - ufficio di tipo 1: da 26 fino a 100 presenze);
- la verifica straordinaria dell'impianto elettrico ai sensi dell'art. 7 comma 2 DPR 462/2001 da organismo certificato al fine di adottare tutti i provvedimenti conseguenziali.

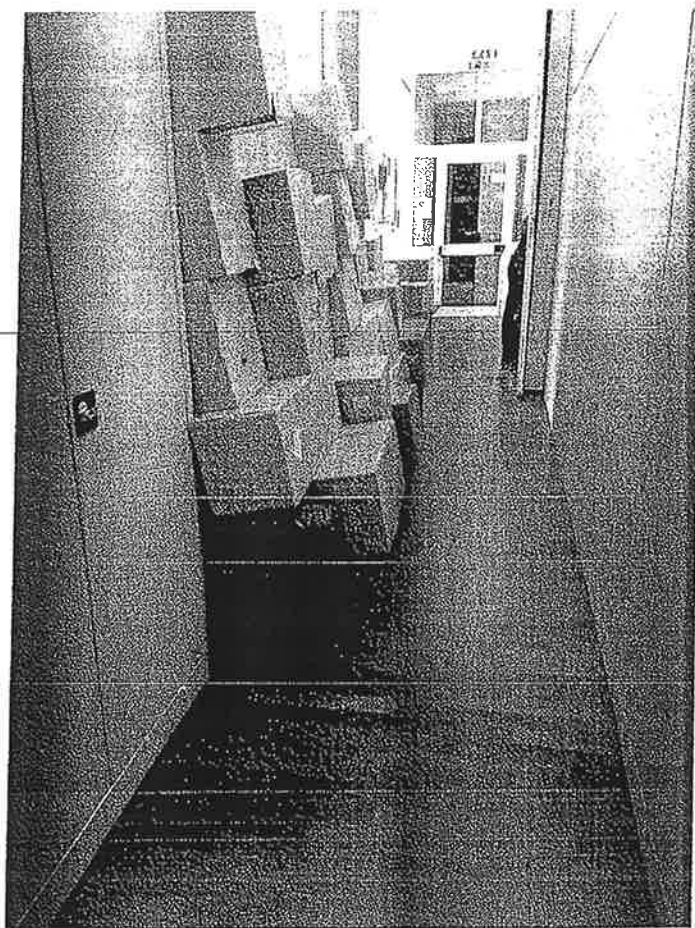
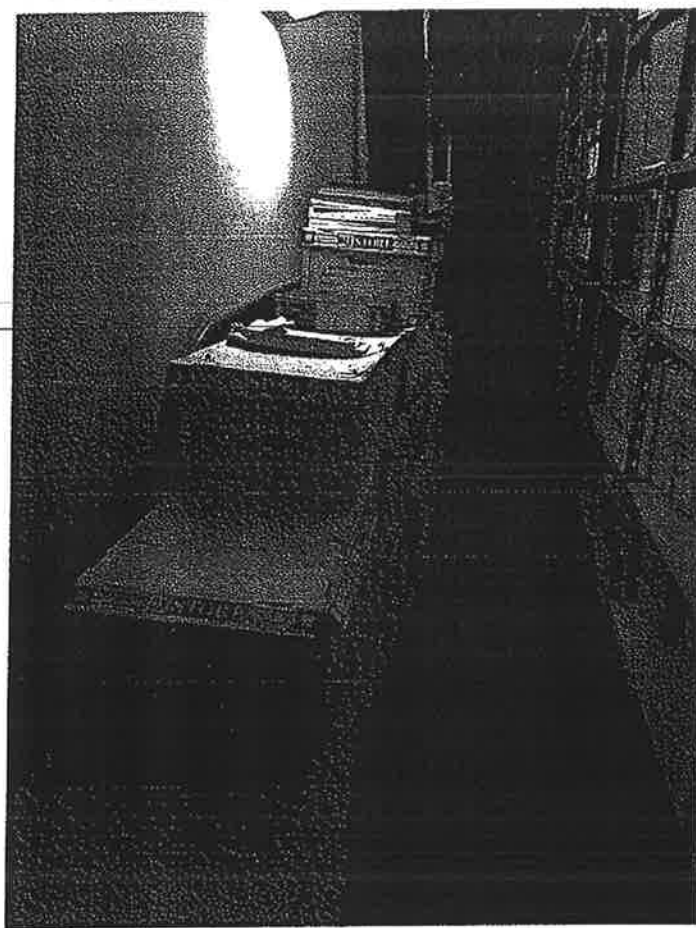
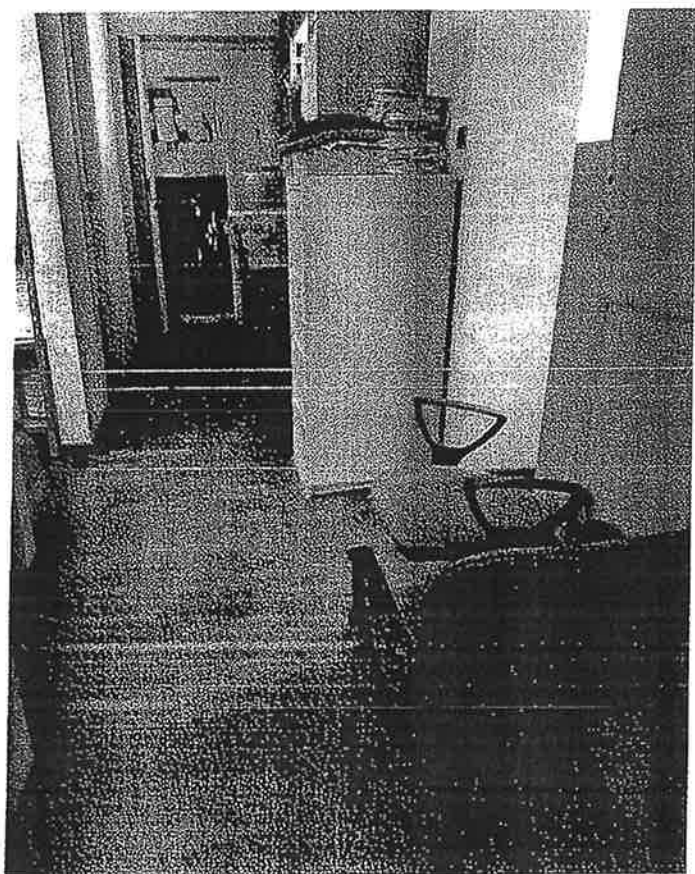
FOTO 4-5-6 – CORRIDOI/VIE DI ESODO

2. Rimangono numerosi faldoni, scatole piene di materiale cartaceo, materiale vario di cancelleria, arredi in disuso che per mancanza di spazio, sono accatastati per terra lungo i corridoi o agli angoli delle stanze, sopra gli armadietti o scaffali presenti negli uffici e lungo le vie di circolazione. Non è garantita la necessaria fruizione in sicurezza delle vie di esodo in particolar modo in situazioni di emergenza (sisma, incendio) (vedi foto 4-5-6).

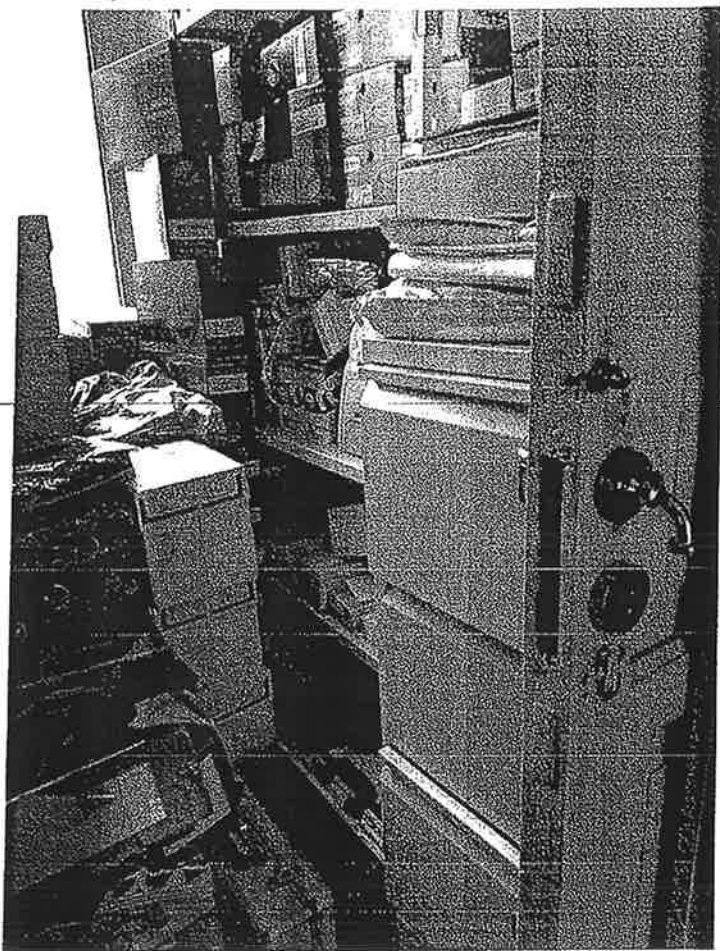
FOTO 7 – DEPOSITO CANCELLERIA

4. Il piccolo magazzino, usato per la conservazione di cancelleria varia, è sovraccarico di materiale disposto anche per terra. La fruizione in sicurezza degli scaffali risulta problematica per l'impossibilità di utilizzo della scala (vedi foto 7).

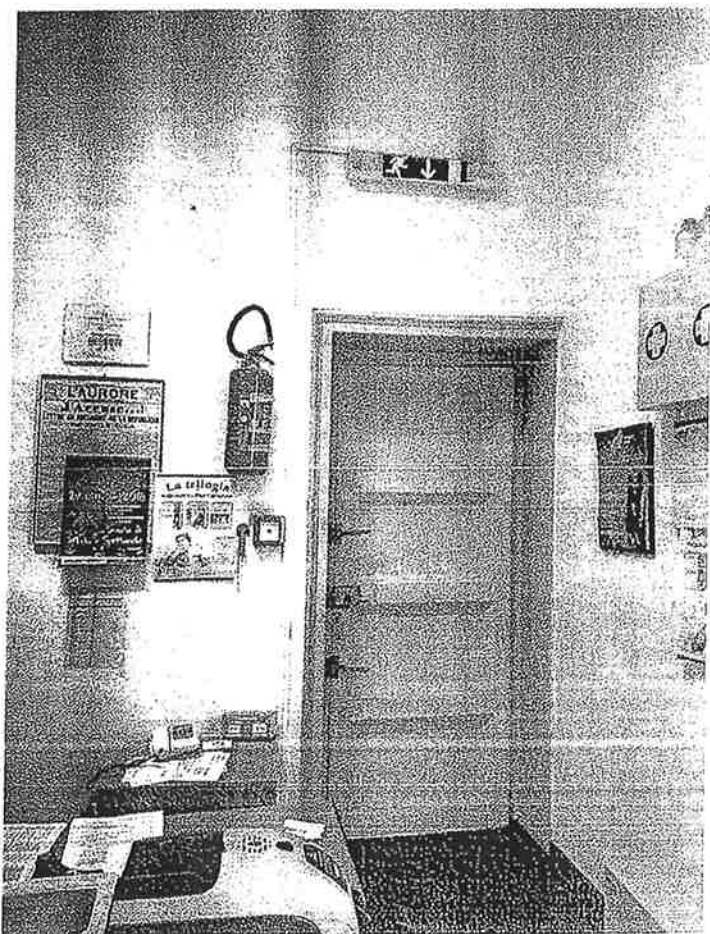
FOTO 8 – USCITA DI EMERGENZA

5. La porta individuata come 2°uscita di emergenza che conduce alla scala di servizio, anche se migliorata la fruibilità per la riorganizzazione delle postazioni di lavoro, non si apre nel verso dell'esodo, rimane chiusa durante l'orario di lavoro e il sistema di chiusura (n°2 chiavistelli metallici) non ne consente la rapida apertura in condizioni di emergenza (vedi foto 8).

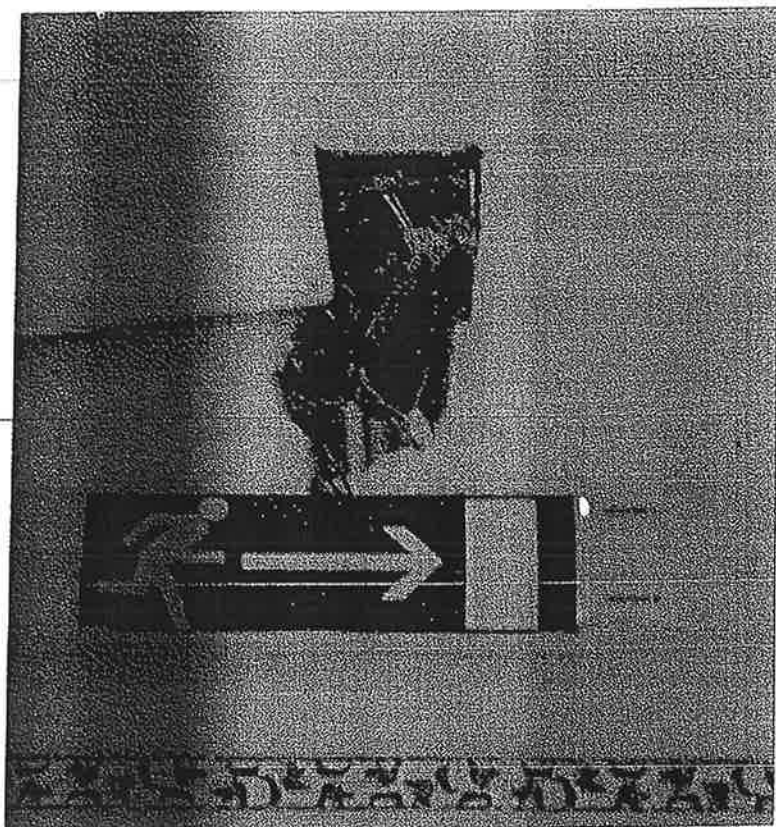
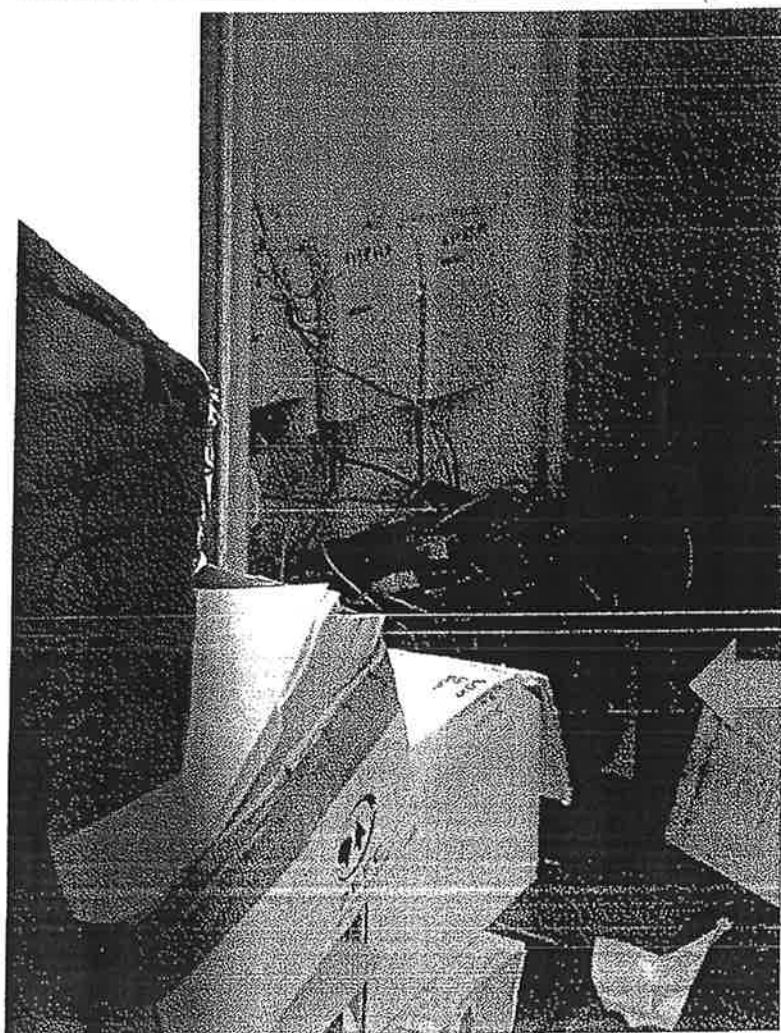
FOTO 9-10 – CASSETTE DERIVAZIONE  
APERTE

6. Non è possibile esprimere alcun giudizio sull'adeguatezza dell'impianto elettrico in quanto non si hanno ancora riscontri su eventuali certificazioni e/o verifiche periodiche eseguite sullo stesso. Ad un esame visivo si riscontrano situazioni di non conformità (es. cassette aperte con cavi a vista) in particolare nei locali accessori quali e deposito/soppalco e servizi igienici (vedi foto 9-10)

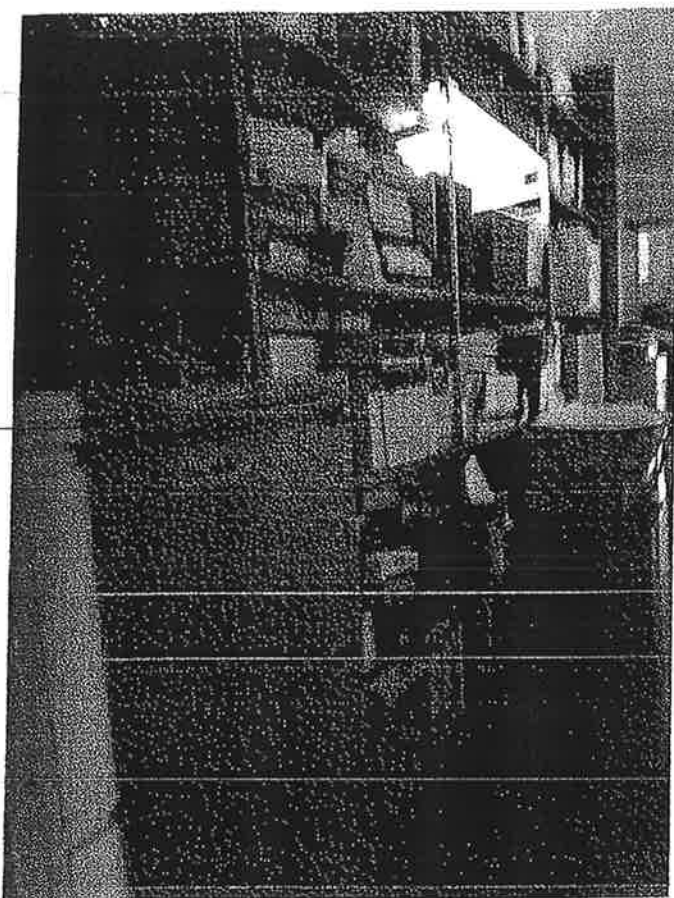
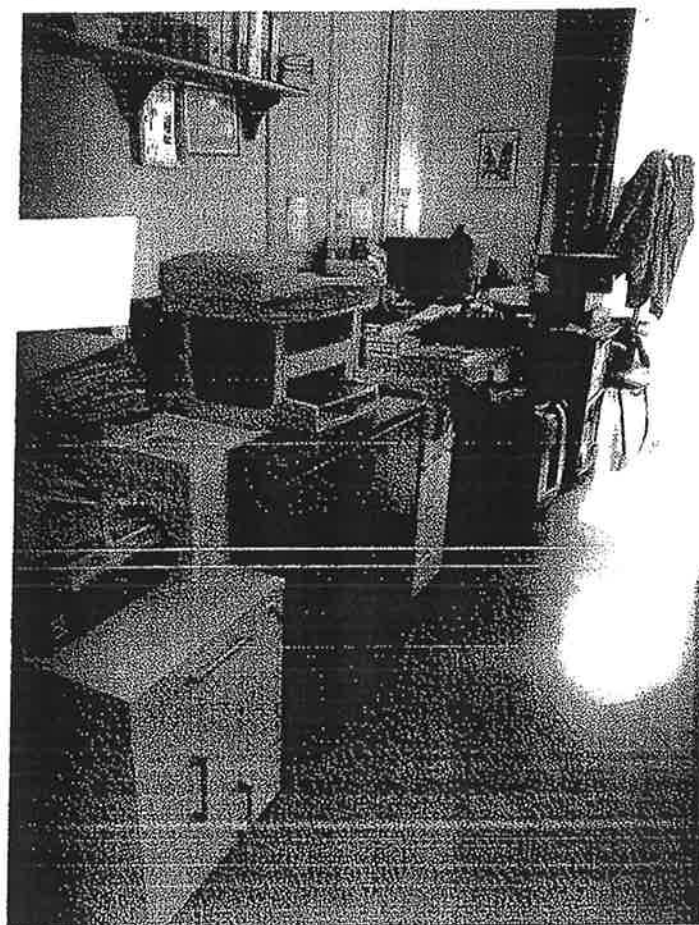
FOTO 11-12-13

7. Oltre a quanto già segnalato come criticità ai punti da 1 a 4 (notevoli quantità di materiale combustibile depositato in maniera non ordinata nei vari locali e vie di circolazione), rimane

notevole il carico di incendio nei vari uffici, corridoi, disimpegni vista la presenza anche di scaffali a tutt'altezza pieni di pratiche, tendaggi e arredi vari (vedi foto 11-12-13).

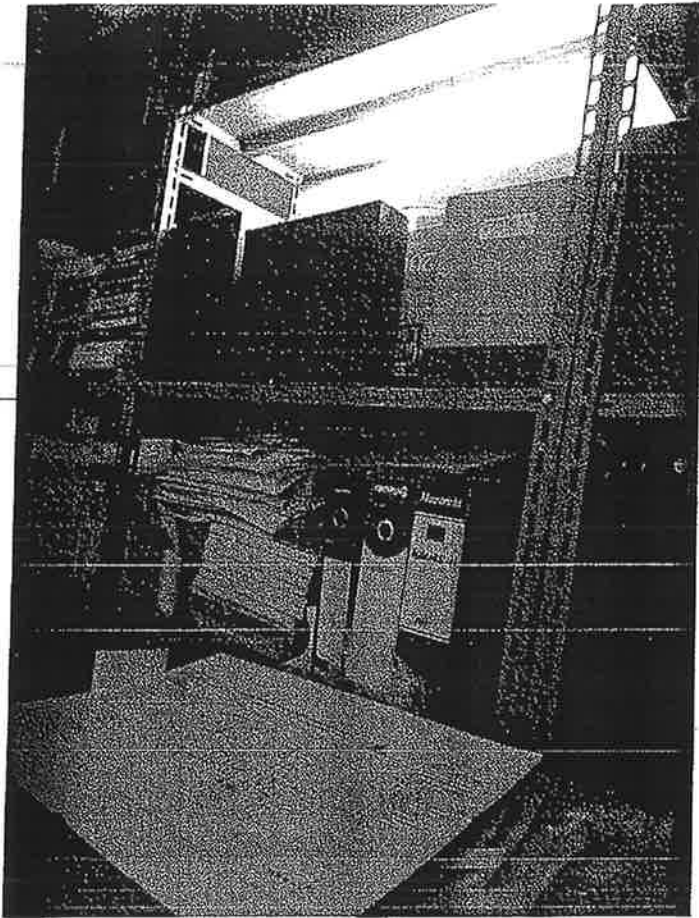
FOTO 14-15-16

8. Permane una gestione non del tutto adeguata dell'impianto elettrico con sovraccarico delle prese ed uso di ciabatte e riduzioni. Permane la presenza nella parete del corridoio D2 di una plafoniera che "interferisce" con lo scaffale pieno di pratiche sistemato lungo il corridoio (vedi foto 14). Materiale combustibile è presente in notevole quantità anche nel piccolo locale sottoscala ricavato per ospitare il server (vedi foto 15). L'impianto elettrico nel suo complesso rimane la principale fonte di innesco tenuto conto anche dell'assenza di verifiche di sicurezza e di certificazioni che attestano la rispondenza alle norme vigenti
9. La disposizione della segnaletica non sempre è congruente con le reali vie di esodo.
10. Non è ancora presente estintore a CO2 in prossimità del quadro elettrico principale (vedi foto 16)
